建设项目环境影响报告表

项目名称： 110kV 四柏线防冰加固工程

建设单位（盖章）： 贵州电网有限责任公司六盘水供电局

编制日期： 2025 年 6 月

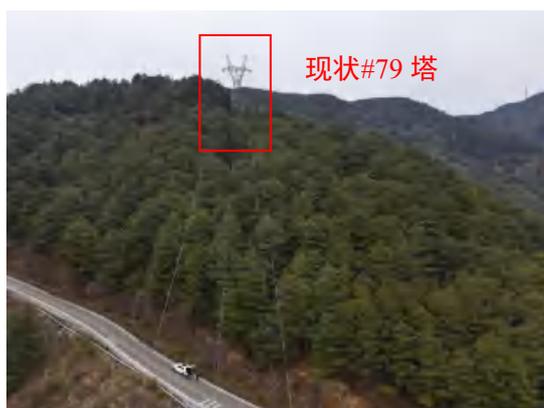
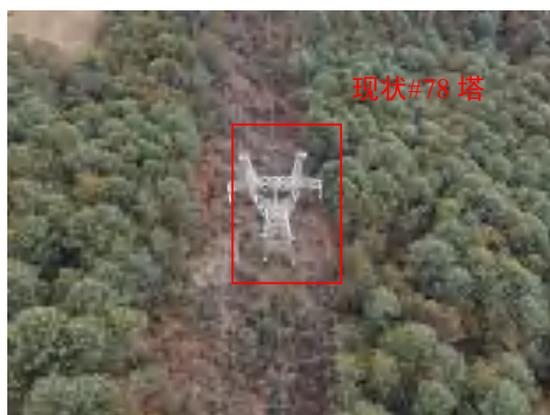
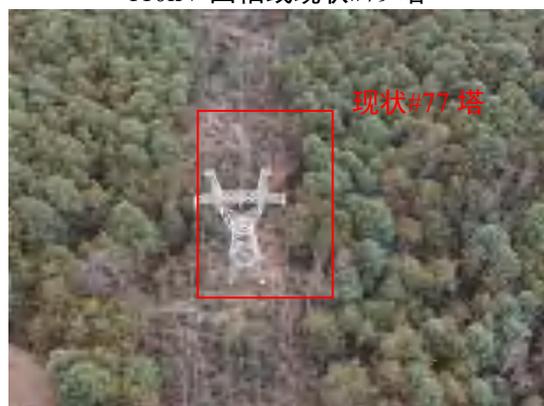
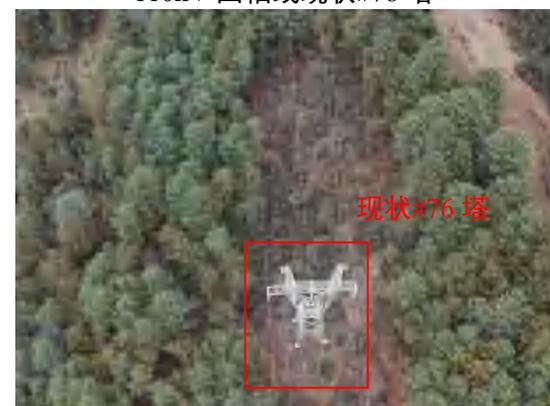
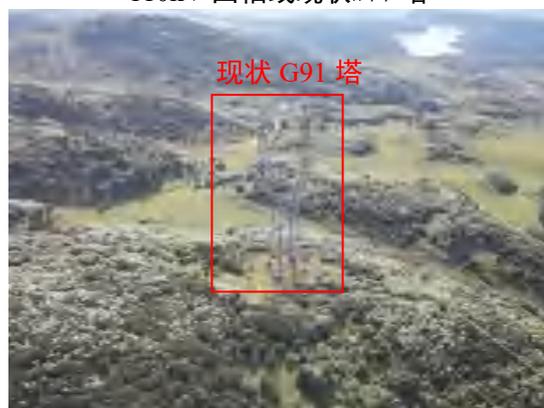
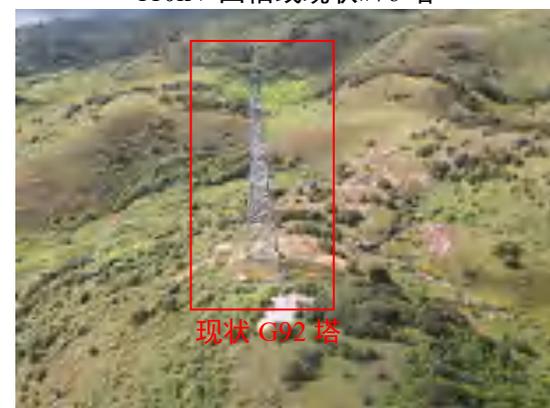
图 2-1 110kV 四柏线#76~#79、G91~G92 杆塔现状照片

杆塔现状见图 2-1。

110kV 四柏线现状#79 塔

110kV 四柏线现状#78 塔

110kV 四柏线现状#77 塔

110kV 四柏线现状#76 塔

110kV 四柏线现状 G91 塔

110kV 四柏线现状 G92 塔

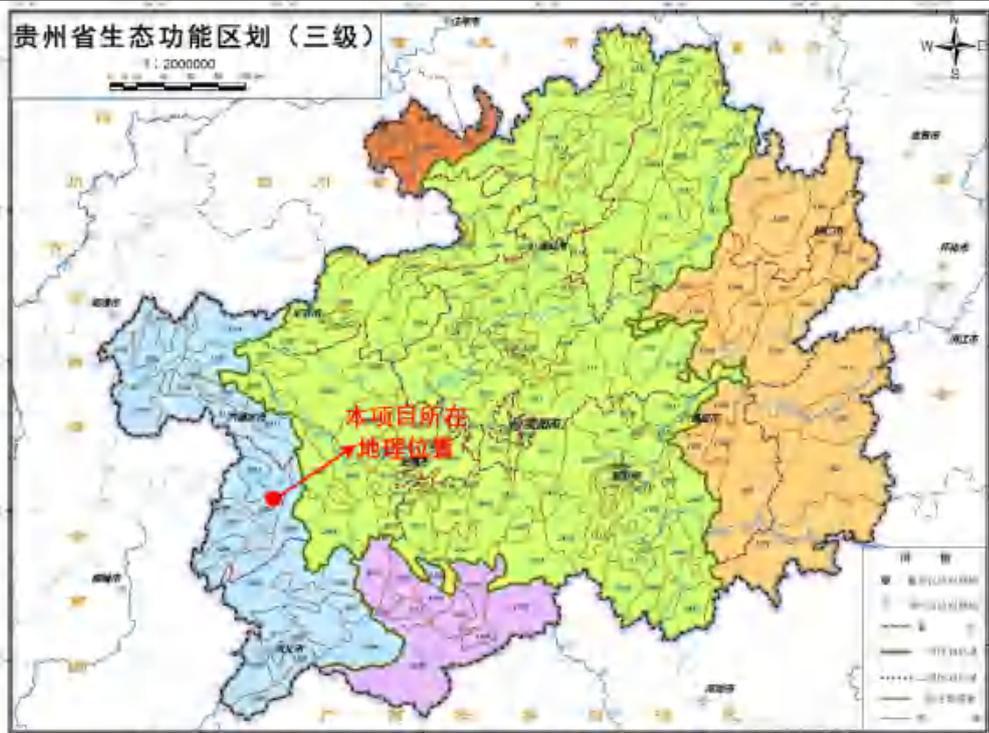
图 3-2 项目生态功能区划位置示意图

项目所在地位于贵州省生态功能区划中Ⅲ西部半湿润亚热带针叶阔混交林、草地喀斯特脆弱生态区--Ⅲ2 黔西南极深切割中山、高中山常绿阔叶灌丛石漠化敏感生态功能亚区-Ⅲ2-2 都格-花噶-四格石漠化敏感与土壤保持生态功能小区。该区生态系统类型、主要生态功能、主要生态环境问题以及保护措施与发展方向见表3-1。本项目所处生态功能区位置示意图3-2。

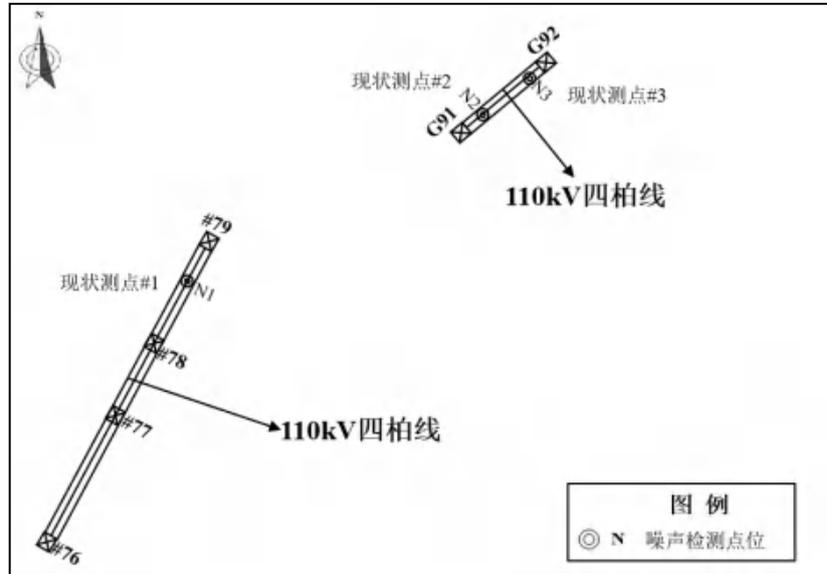
图 3-4 本项目噪声现状检测布点图

N2	110kV 四柏线 G91~G92 段塔间现状监测点#2 (距 G91 号塔 18m, 线高 14m)	0
N3	110kV 四柏线 G91~G92 段塔间现状监测点#3 (距 G92 号塔 15m, 线高 14m)	0

上述监测点位的布设满足《声环境质量标准》(GB3096-2008)要求, 选取的现状监测点能反映项目所在区域声环境现状水平, 监测点位布设合理。

14m)			
	N3	110kV 四柏线 G91~G92 段塔间现状监测点#3 (距 G92 号塔 15m, 线高 14m)	38.8	37.1	达标
	<p>监测结果表明, 本期拟改造 110kV 四柏线沿线现状监测点处昼间噪声监测值范围为 38.8dB (A) ~39.8dB (A), 夜间监测值范围为 37.1dB (A) ~37.6dB (A), 满足《声环境质量标准》(GB3096-2008)1 类标准限值要求。</p>				
与项目有关的原有环境污染和生态破坏问题	<p>与本项目有关的原有工程主要为 110kV 四柏线。</p> <p>110kV 四柏线属于四格风电场 110kV 变~柏果 110kV 变II回线路工程项目, 该项目于 2014 年 4 月 21 日取得原贵州省环境保护厅的环评批复 (黔环辐表 (2014) 44 号); 2017 年该项目通过了贵州电网有限责任公司六盘水供电公司自主验收。根据验收批复, 110kV 四柏线采取了有效的生态保护措施, 植被恢复状况良好。建设单位严格遵守了国家环境保护的法律、法规, 并认真执行了环境影响评价和环保“三同时”制度, 线路沿线电磁环境和声环境监测值均满足标准要求。</p> <p>本项目所在区域的电磁环境、声环境等各项指标均符合国家规定的限值要求, 线路周边生态环境状况良好, 不存在与本项目有关的原有环境污染问题, 无相关环保遗留问题。</p> <p>本项目前期环保手续见附件 4。</p>				
生态环境保护目标	<p>1 评价范围</p> <p>(1) 电磁环境</p> <p>110kV 架空线路: 边导线地面投影外两侧各 30m 范围内的区域。</p> <p>(2) 声环境</p> <p>110kV 架空线路: 边导线地面投影外两侧各 30m 范围内的区域。</p> <p>(3) 生态环境</p> <p>110kV 架空线路: 本项目线路整体位于风景名胜区内, 架空线路生态评价范围为拟改造段架空线路中心线外两侧各 1000m 内及线路两端各外延 1000m 形成的区域。</p> <p>2 环境保护目标</p> <p>根据《环境影响评价技术导则 输变电》(HJ24-2020), 结合输变电建设项目的</p>

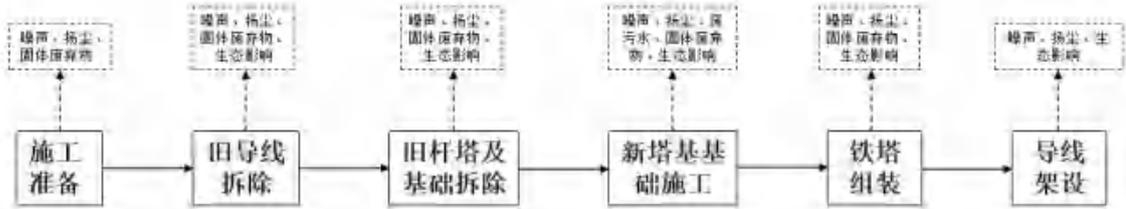
图 4-1 本项目架空线路施工期产污环节示意图

本项目施工期对环境的主要影响因素有施工噪声、施工废污水、施工扬尘、固体废物以及生态影响。本项目架空线路施工期产污环节示意图见图 4-1。

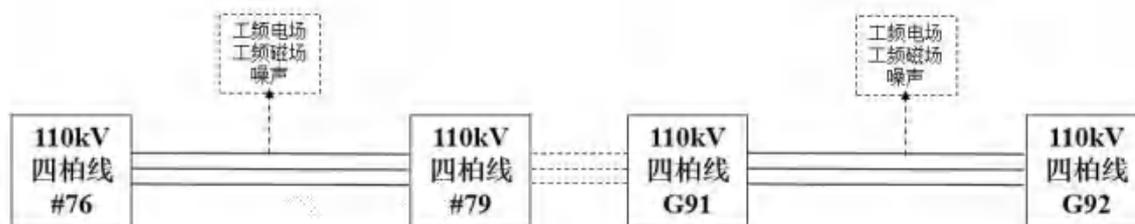
图 4-2 本项目运营期产污环节示意图

本项目输电线路运行期间由于电能的存在将会产生工频电场、工频磁场以及机械性和电磁性噪声。

本项目运营期的产污环节示意图见图 4-2。

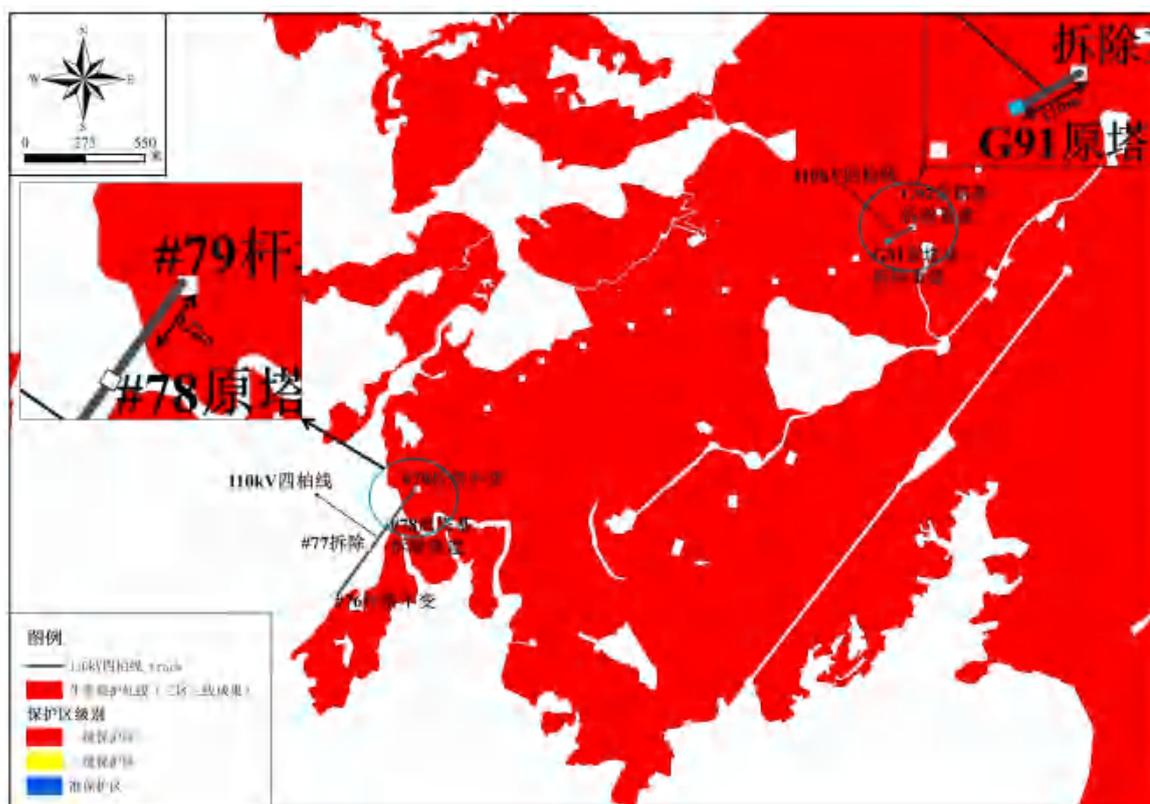
图 4-3 本项目 110kV 四柏线拟改造段与生态保护红线的位置关系图

本项目为线路改造工程，110kV四柏线原G91号杆塔位于盘州市生态保护红线范围内，本期仅在原塔基位置更换杆塔，线路路径走向不变。原G91号杆塔周边均被盘州市生态保护红线包围，距离非生态保护红线区域最近距离约170m为四格风电场风机及道路位置，因此本次110kV四柏线线路改造无法将G91号塔移除盘州市生态保护红线区域，G91号杆塔占用生态保护红线具有不可避免性和唯一性。

本项目拟改造110kV四柏线与生态红线位置关系见下图4-3。

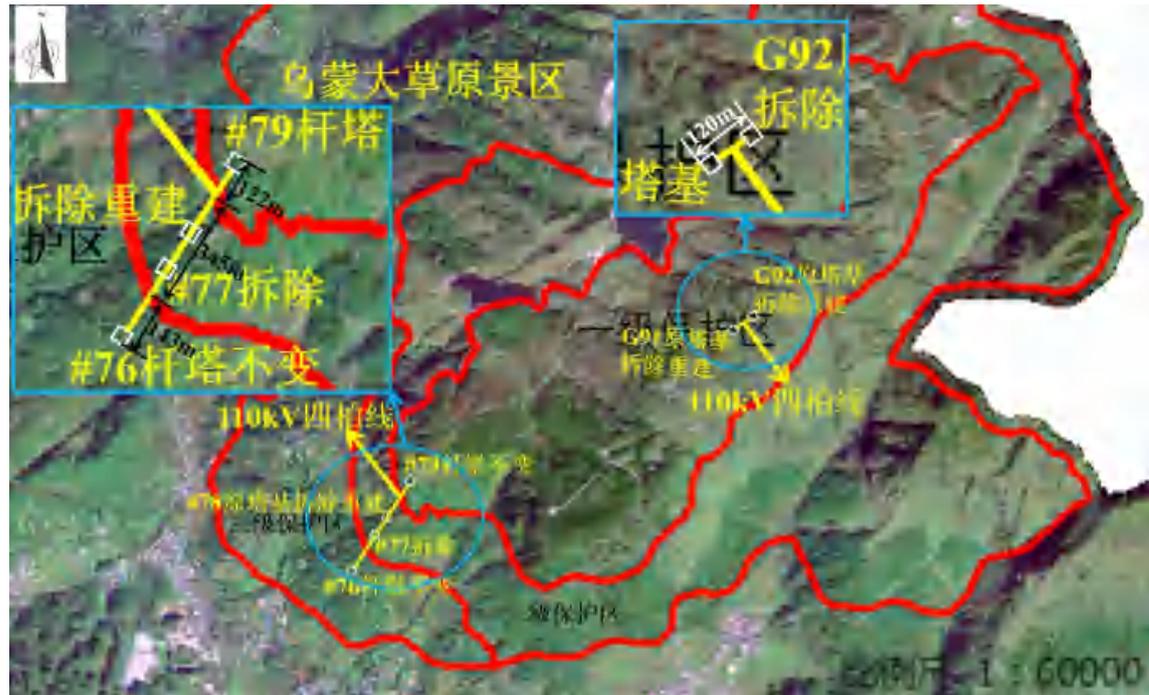
图 4-4 本项目 110kV 四柏线拟改造段线路与乌蒙大草原景区的位置关系图

越，由于乌蒙大草原景区分布范围较大，同时本项目为改造项目，本期仅在原塔基位置进行杆塔改造及部分线路更换，杆塔位置及线路路径走向与原线路一致。原 110kV 四柏线本期拟改造段均位于乌蒙大草原景区内，因此本项目拟改造的 110kV 四柏线无法避让盘州市坡上草原风景名胜区乌蒙大草原景区，同时线路方案唯一。为保障项目实施，并无其他更优比选方案。

本项目 110kV 四柏线拟改造段线路与盘州市坡上草原风景名胜区乌蒙大草原景区位置关系见下图 4-4。

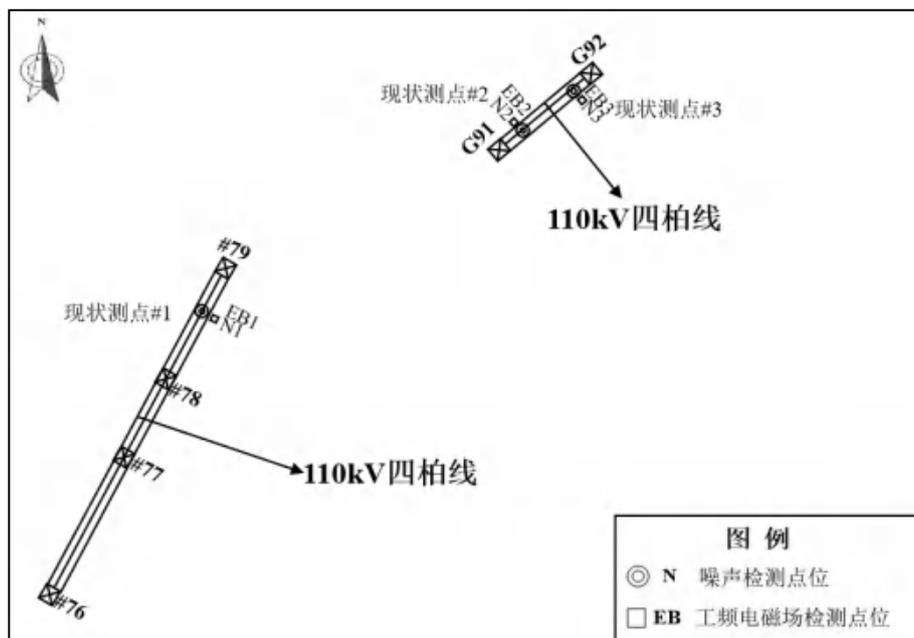
图 A-1 本项目电磁环境监测布点示意图

测点编号	监测点位	距线路距离 (m)
拟改造 110kV 四柏线#76~#79 段单回架空线路		
EB1	110kV 四柏线#78~#79 段塔间现状测点#1 (距#79 号塔 110m, 线高 18m)	0
拟改造 110kV 四柏线 G91~G92 段单回架空线路		
EB2	110kV 四柏线 G91~G92 段塔间现状测点#2 (距 G91 号塔约 18m, 线高 14m)	0
EB3	110kV 四柏线 G91~G92 段塔间现状测点#3 (距 G92 号塔约 15m, 线高 14m)	0

本评价于拟改造线路线下布点监测，可充分反映拟改造线路区域的电磁环境现状，同时根据《交流输变电工程电磁环境监测方法（试行）》（HJ681-2013）4.4 监测方法中“监测点应选择在地势平坦、远离树木且没有其他电力线路、通信线路及广播线路的空地上”，因 110kV 四柏线#76~#78 段位于乔木林区内，不满足监测方法要求，因此围在该段线路线下进行监测。因此，本次现状监测布点符合《环境影响评价技术导则 输变电》（HJ24-2020）、《交流输变电工程电磁环境监测方法（试行）》（HJ681-2013）等相关要求，具有代表性。监测布点图详见 A-1。

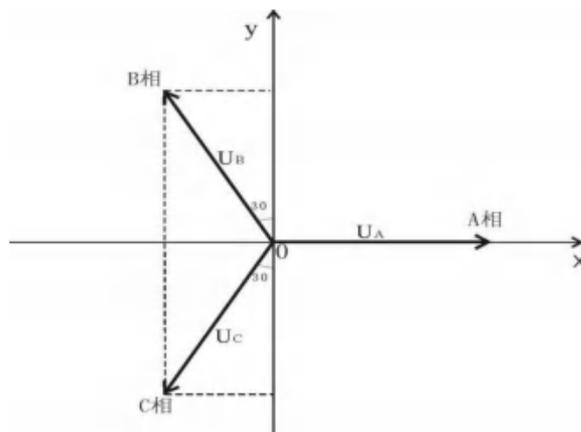
图 A-2 对地电压计算图

$[U]$ 矩阵可由送电线的电压和相位确定，从环境保护考虑以额定电压的 1.05 倍作为计算电压。由三相 110kV 回路 (下图所示) 各相的相位和分量，可计算各导线对地电压为：

$$|U_A|=|U_B|=|U_C|=110 \times 1.05 / \sqrt{3} = 66.7 \text{ kV}$$

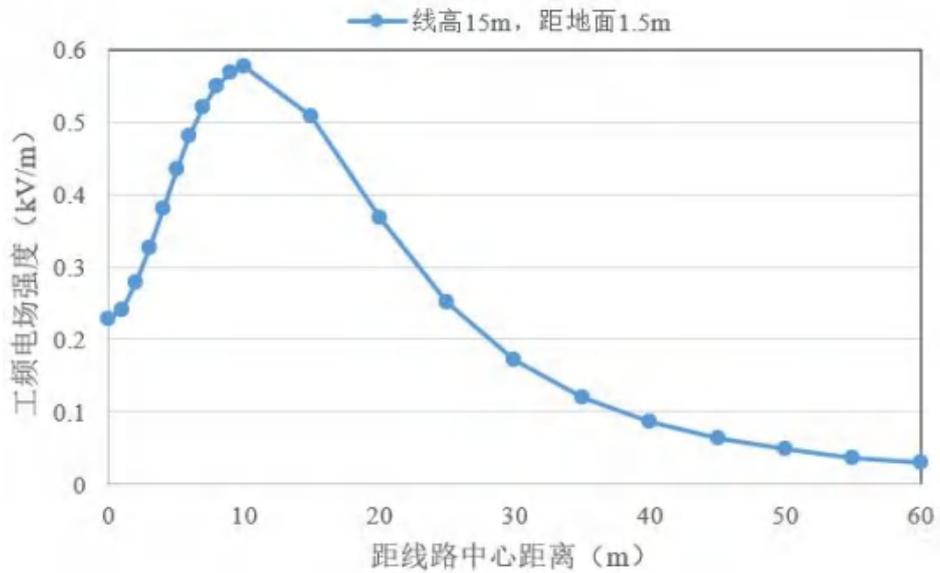
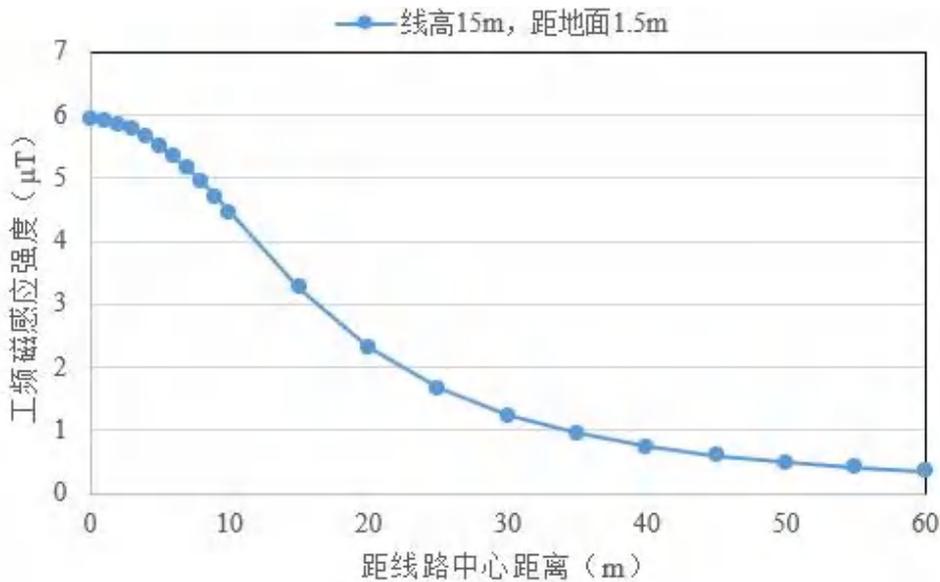
图 A-3 1B1Z4-Z2 塔型工频电场强度变化趋势图

图 A-4 1B1Z4-Z2 塔型工频磁感应强度变化趋势图

由表 A-8、图 A-3 和图 A-4 可知，采用 1B1Z4-Z2 型单回角钢塔预测时，随着预测点与中心线距离的增加，工频电场强度和工频磁感应强度均呈现出先增大后减小的趋

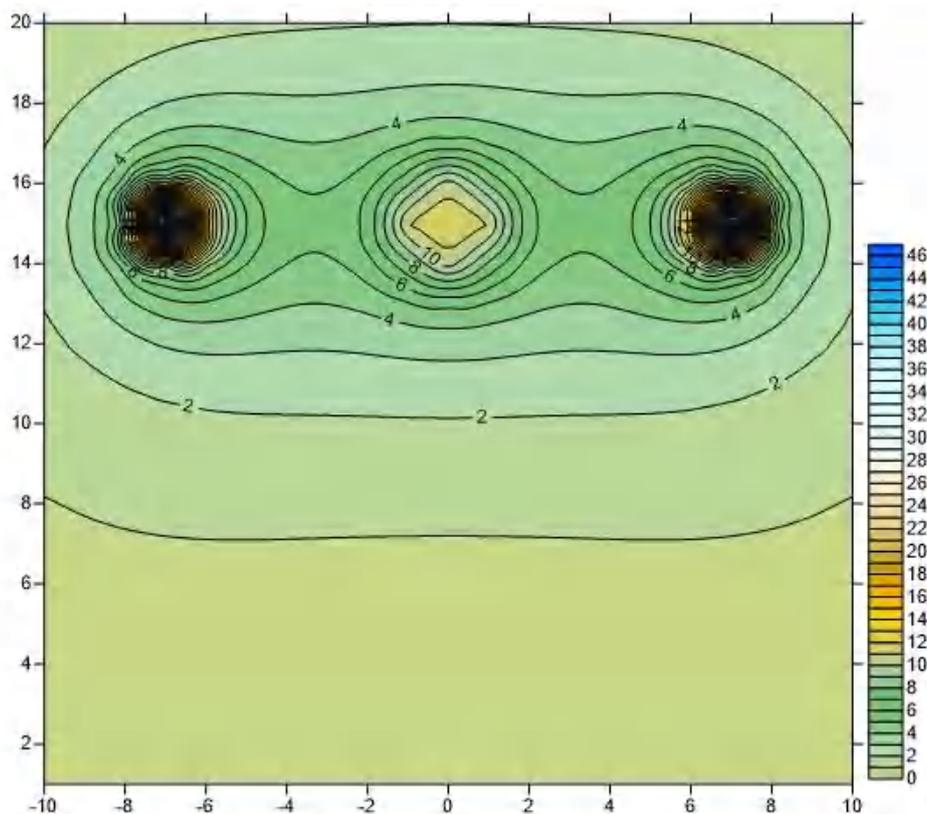
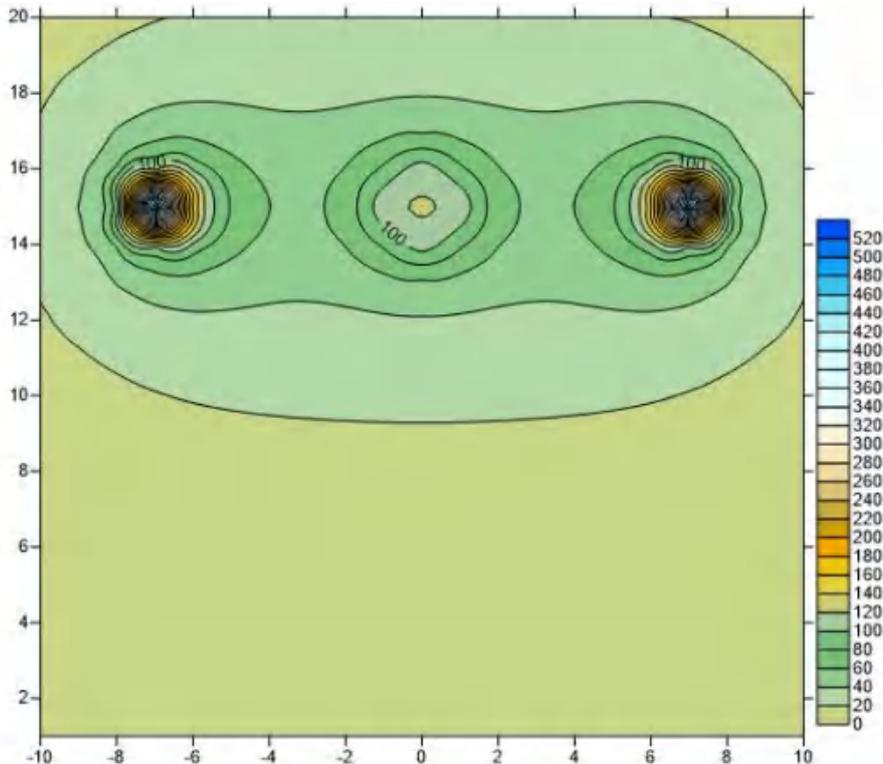
图 A-5 1B1Z4-Z2 型单回角钢塔导线对地 15m 时工频电场强度空间分布

图 A-6 1B1Z4-Z2 型单回角钢塔导线对地 15m 时工频磁感应强度空间分布

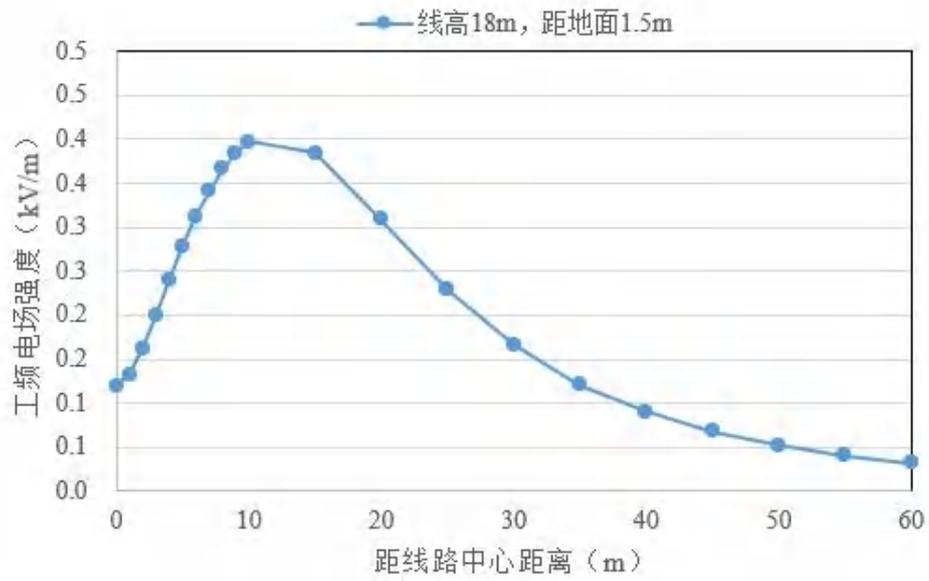
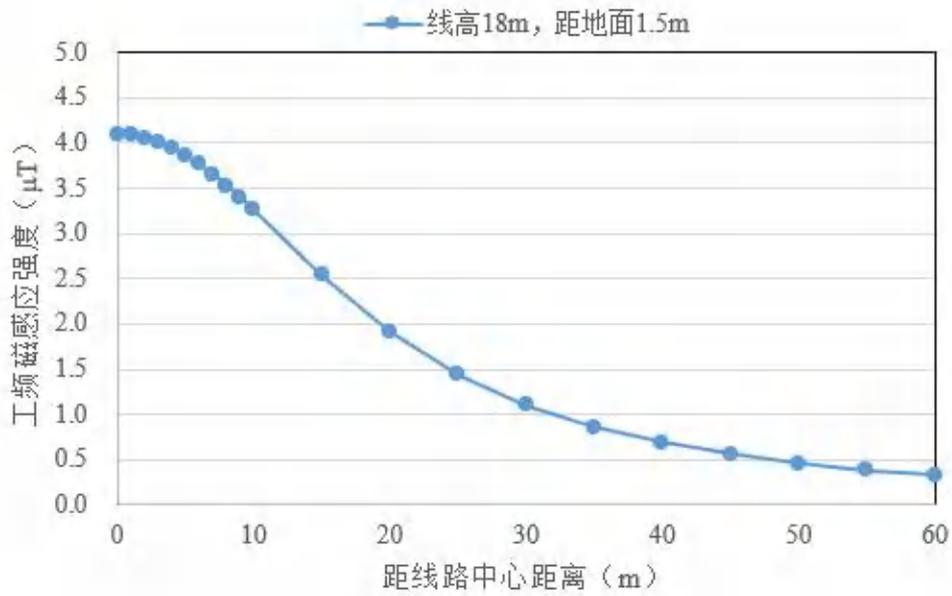
图 A-7 1B1Z4-JB3 塔型工频电场强度变化趋势图

图 A-8 1B1Z4-JB3 塔型工频磁感应强度变化趋势图

由表 A-9、图 A-7 和图 A-8 可知，采用 1B1Z4-JB3 型单回角钢塔预测时，随着预测点与中心线距离的增加，工频电场强度和工频磁感应强度均呈现出先增大后减小的趋势。

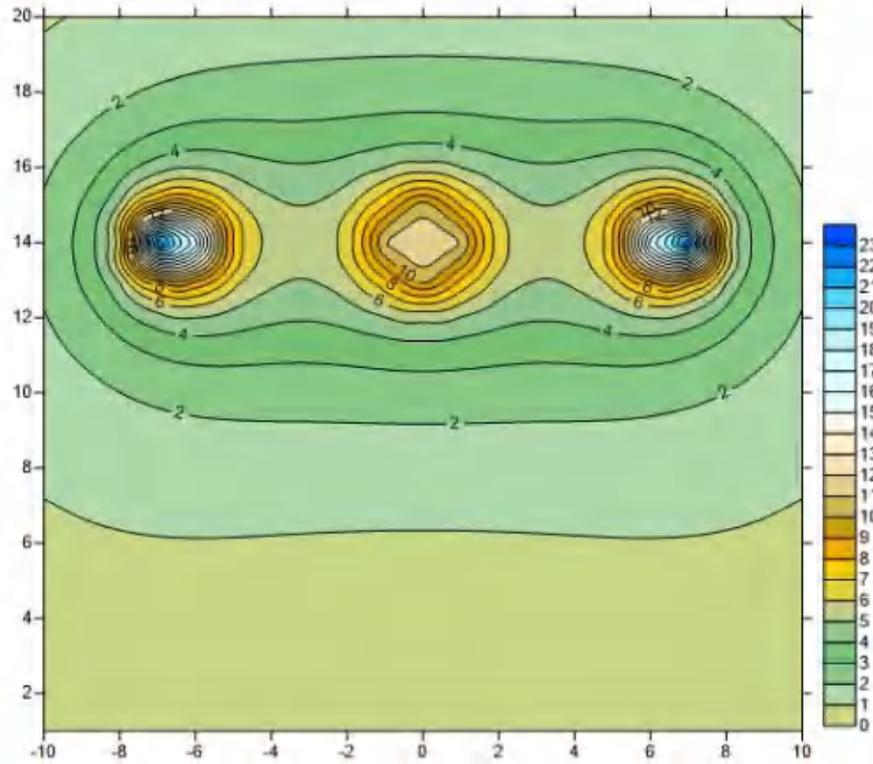
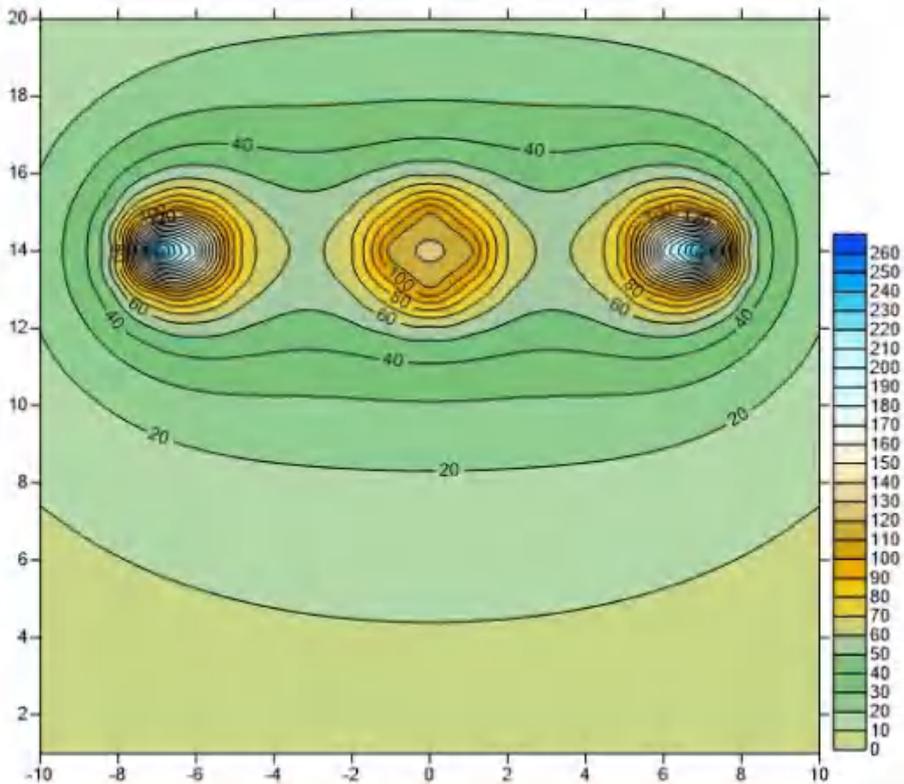
图 A-9 1B1Z4-JB3 型单回角钢塔导线对地 18m 时工频电场强度空间分布

图 A-10 1B1Z4-JB3 型单回角钢塔导线对地 18m 时工频磁感应强度空间分布

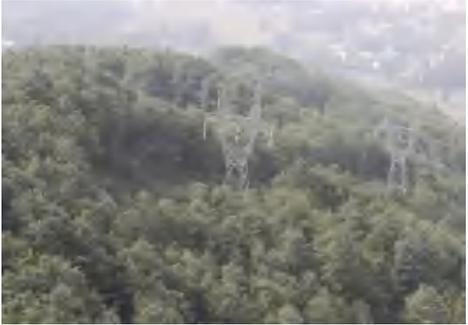
塔基编号	植被现状	现场照片
沿线生态情况（海拔 2200m 左右）	区域内植被以华山松+云南松林为主，还分布有野艾蒿灌丛、火棘灌丛，常见植物有亮叶桦、栓皮栎、槲栎、马桑、密蒙花、滇榛、绣线菊、野拔子、斑茅、野菊、羊茅、求米草、苕草、牛至、紫雀花等

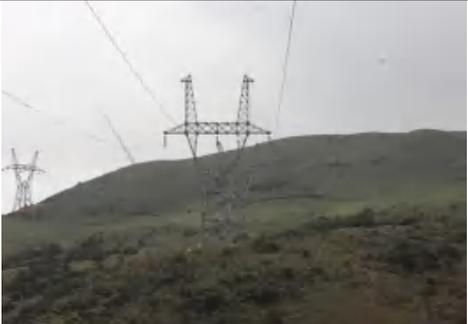
沿线生态情况（海拔 2650m 左右）	区域内植被以腋花杜鹃灌丛、蕨灌丛、羊茅+知风草草丛为主，常见植物有锈叶杜鹃、秀雅杜鹃、川滇高山栎、美丽马醉木、风轮菜、鞭打绣球、圆舌黏冠草、西南委陵菜、长穗高山栎、黄毛草莓、马刺薊、胀萼蓝钟花、西南蕨麻、蒲公英、长蔓通泉草、柳叶菜状凤仙花等

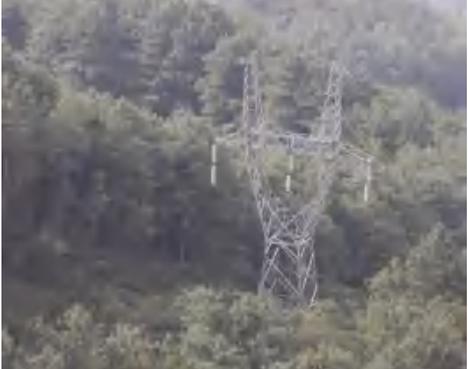
原 78 号塔 1ZB133-17 直线塔改为 1B1Z4-Z2-42 直线塔	区域内植被以华山松+云南松林为主，原有塔基附近为建设后抛荒地，有部分次生植被，区域内常见植物有栓皮栎、马桑、密蒙花、野拔子、斑茅、野菊、求米草、苕草、紫雀花、野菊、白草、羊茅等

<p>不破坏原始地貌。</p> <p>(4) 拆除工程临时场地</p> <p>本项目拆除现状 110kV 四柏线 G91~G92 段及#76~#79 段导地线共 0.73km，拆除现状#77、#78、G91、G92 均为角钢塔，拆除工程施工场地布置于塔基施工场地或牵张场区，施工区铺设钢板，避免破坏周边植物。</p>
<p>施工方案</p>	<p>1 施工工艺</p> <p>本项目拟改造架空线路主要包括施工准备、拆旧工程、塔基基础施工、铁塔组装、架设导线等几个阶段，按照《110kV~750kV 架空输电线路施工及验收规范》（GB50233-2014）和设计图纸执行。</p> <p>(1) 施工准备</p> <p>施工准备阶段主要是施工材料的准备和运输，本项目线路材料运输利用沿线现有公路，交通条件良好，便于材料的运输和调配。</p> <p>(2) 旧导线拆除工程</p> <p>本项目拆除现状 110kV 四柏线 G91~G92 段及#76~#79 段导地线共 0.73km 及附带金具，拆除流程为：①拆除导、地线上的所有防震锤，在分段内铁塔的导、地线上将附件拆除，导线换成单轮滑车，地线换成地线滑车。②在铁塔一侧准备好打过轮临锚的准备工作，过轮临锚由导线卡线器、钢丝绳、滑车、钢丝绳套子、手扳葫芦及地锚等构成。③开始落线，安排人观测驰度，看到驰度下降接近地面时，打好过线塔的过轮临锚并收紧手扳葫芦。④将导线落到地面上，拆除所有的耐张金具，拆除下来的导地线及附件等临时堆放在施工场区，及时运出交由六盘水供电局物资部门进行回收。</p> <p>(3) 旧杆塔及基础拆除</p> <p>本项目拟拆除现状 110kV 四柏线#77、#78、G91、G92 号杆塔，需要拆除的杆塔均为角钢塔，拆除#77 和#78 号铁塔周围为林地，G91 和 G92 号塔铁塔周边为草地，拟采用小抱杆拆除的施工方法。具体工艺流程为：①用小抱杆从上到下按与立塔相反的顺序拆除角钢塔，在拆除杆塔过程中严格遵守立塔施工作业指导书中的各项规定。②拆除的角钢塔部件要用绳子放下来，不得从上往下抛掷，拆除的螺栓要分类放好。③拆除基础均位于林区和草地，为不增加对地表的扰动，尽量减少土方开挖量，#77 号塔拆除塔基混凝土基础地上及地下</p>

1.0m 以满足植被恢复要求。#78、G91、G92 号杆塔需拆除地上及地下全部混凝土基础，以满足新建杆塔基础要求。拆除后的塔基基础破碎后统一清运至政府指定地点进行处理。拆除的杆塔交六盘水供电局物资部门回收。

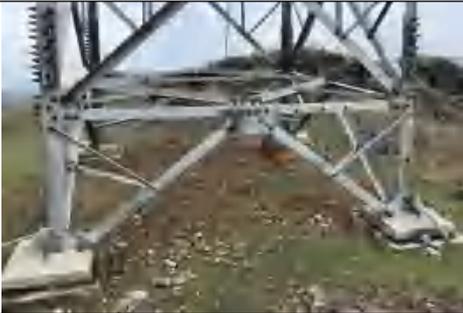
<p>G92 原 92 号塔 12B133-13(改耐张塔)改为 1B1Z4-JB3-18</p>	<p>区域内已经建有塔基，塔基附近为荒地，主要有零星的草本植物分布，常见的有风轮菜、黄毛草莓、马刺菊、胀萼蓝钟花、西南蕨麻、蒲公英、早熟禾、羊茅等</p>

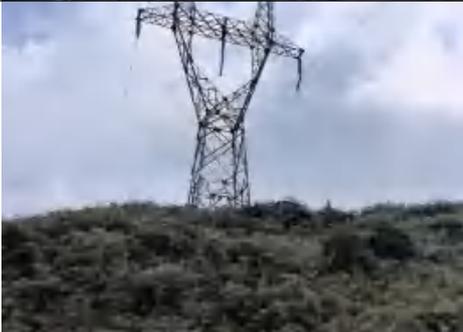
<p>G91 原 91 号塔 1ZB133-17(改耐张塔)改为 1B1Z4-JB3-30</p>	<p>区域内植被以腋花杜鹃灌丛为主，常见植物有锈叶杜鹃、秀雅杜鹃、风轮菜、鞭打绣球、圆舌黏冠草、西南委陵菜、黄毛草莓、西南蕨麻、蒲公英、长蔓通泉草、柳叶菜状凤仙花等</p>

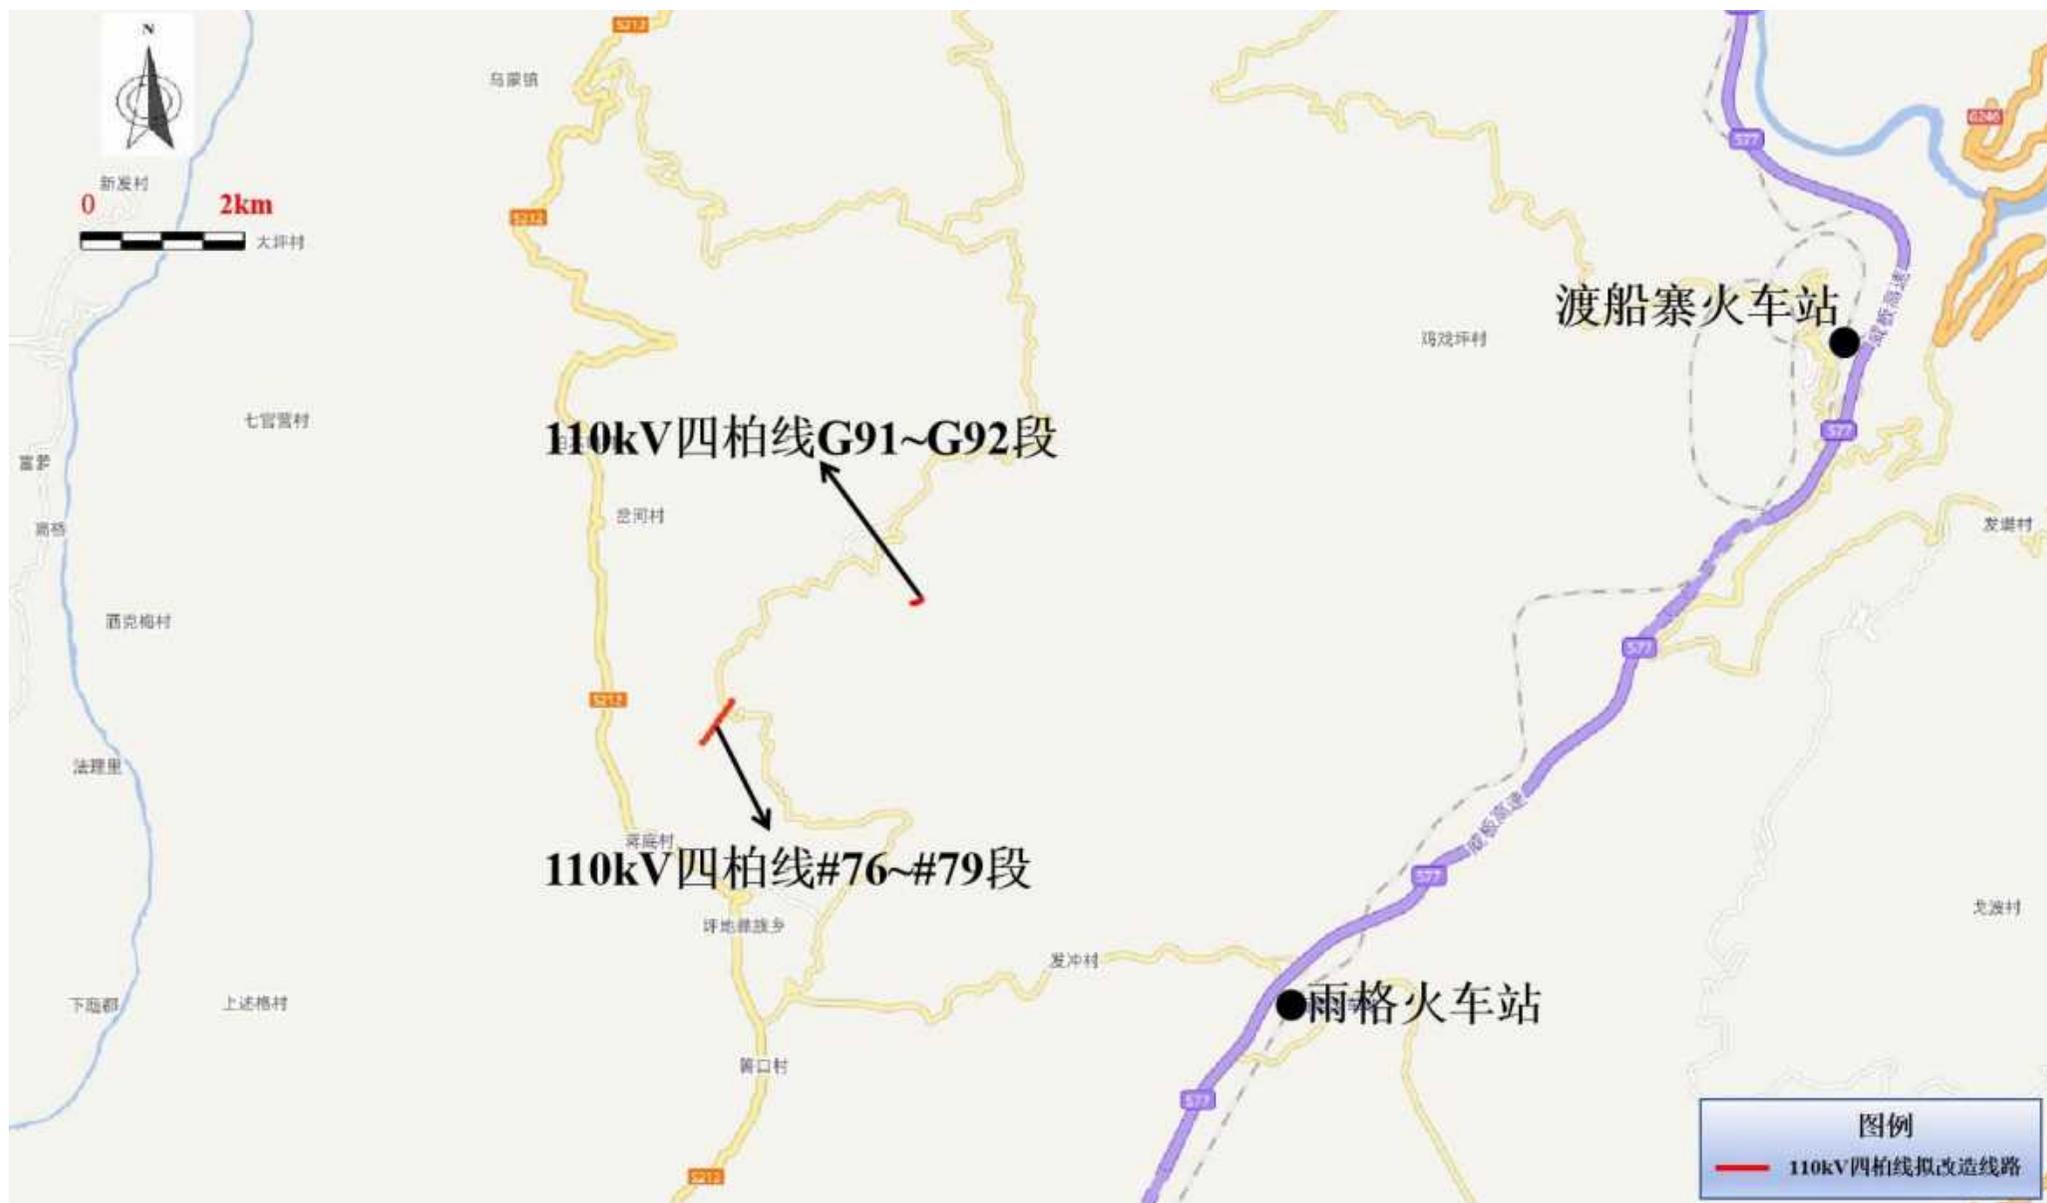
附图1 本项目地理位置图

地理位置	<p>本项目 110kV 四柏线防冰加固工程位于六盘水盘州市坪地彝族乡。</p> <p>本项目地理位置图见附图 1。</p>									
项目组成及规模	<p>1 项目建设必要性</p> <p>本项目为 110kV 四柏线防冰加固工程，因该线路 91 号塔和 92 号塔为直线塔，受地形影响，#78、91 号塔和 92 号塔位于地形高处，而 76 号~79 号，91 号~94 号塔为连续上山档，在出现严重覆冰气候脱冰情况下，78 号、91 号塔和 92 号塔将出现绝缘子向小号侧偏移及向上跳跃情况，导致绝缘子经常被铁塔横担和导线挤压破裂情况发生，致使线路无法正常运行。本次改造将 78 号塔改为 42 米直线塔，拆除 77 号塔，91 号塔和 92 号塔改为耐张塔，以解决以上问题。</p> <p>2 项目组成</p> <p>根据项目管理单位对关于《110kV 四柏线防冰加固工程》施工图设计的评审意见（附件 2）及本项目施工图设计资料，本项目组成及建设内容见表 2-1。</p> <p style="text-align: center;">表 2-1 项目组成及建设内容一览表</p>

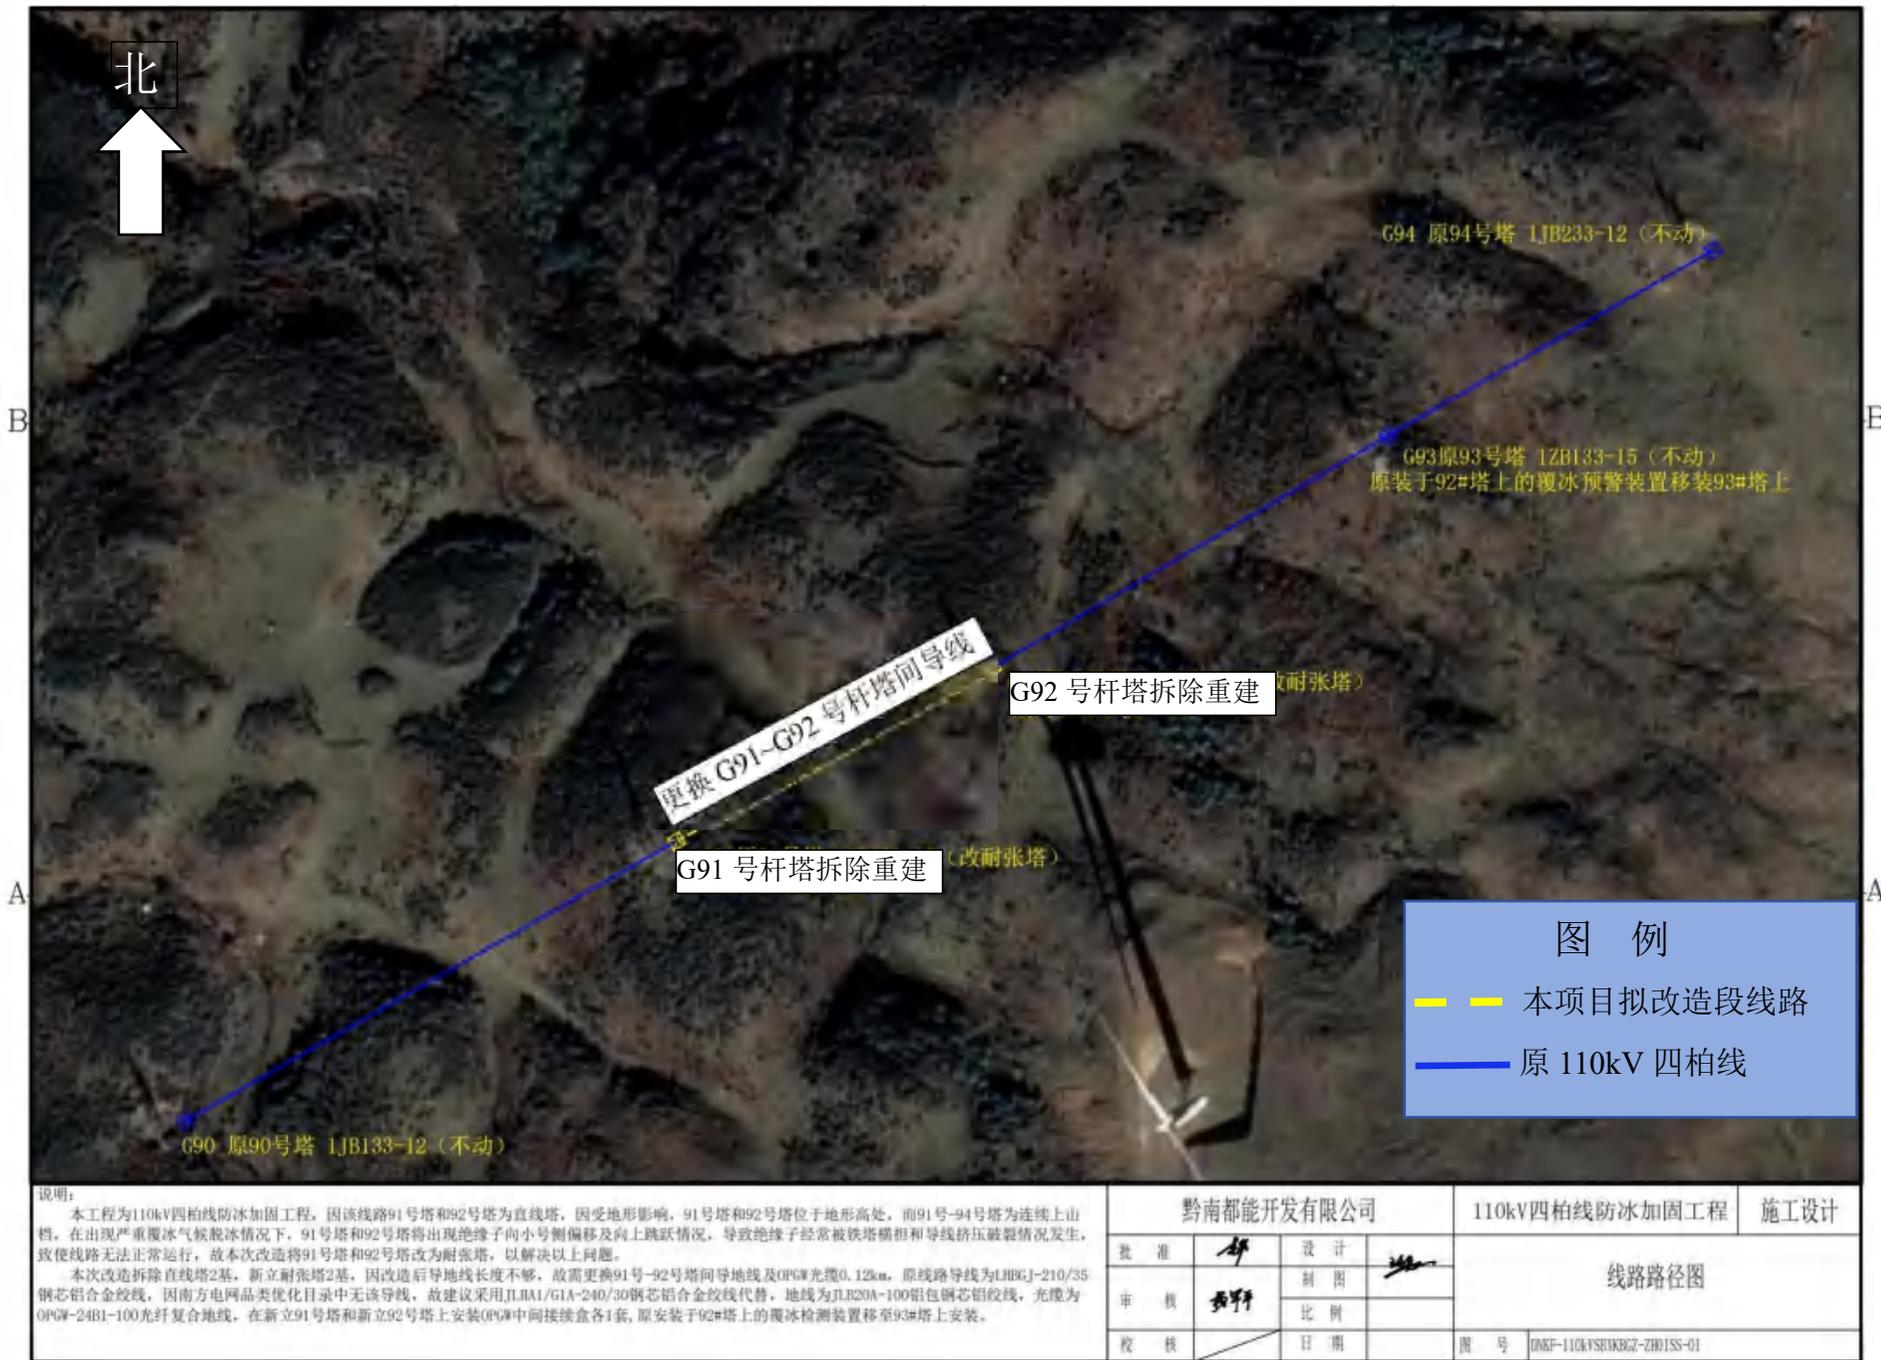
附图 2-1 本项目线路路径图（110kV 四柏线 G91~G92 段）

说明：
 本工程为110kV四柏线防冰加固工程，因该线路91号塔和92号塔为直线塔，因受地形影响，91号塔和92号塔位于地形高处，而91号-94号塔为连续上山档，在出现严重覆冰气候脱冰情况下，91号塔和92号塔将出现绝缘子向小号侧偏移及向上跳跃情况，导致绝缘子经常被铁塔横担和导线挤压破裂情况发生，致使线路无法正常运行，故本次改造将91号塔和92号塔改为耐张塔，以解决以上问题。
 本次改造拆除直线塔2基，新立耐张塔2基，因改造后导线长度不够，故需更换91号-92号塔间导线及OPGW光缆0.12km，原线路导线为LHBGJ-210/35钢芯铝合金绞线，因南方电网品类优化目录中无该导线，故建议采用JLHA1/G1A-240/30钢芯铝合金绞线代替，地线为JLB20A-100铝包钢芯铝绞线，光缆为OPGW-24B1-100光纤复合地线，在新立91号塔和新立92号塔上安装OPGW中间接续盒各1套，原安装于92#塔上的覆冰检测装置移至93#塔上安装。

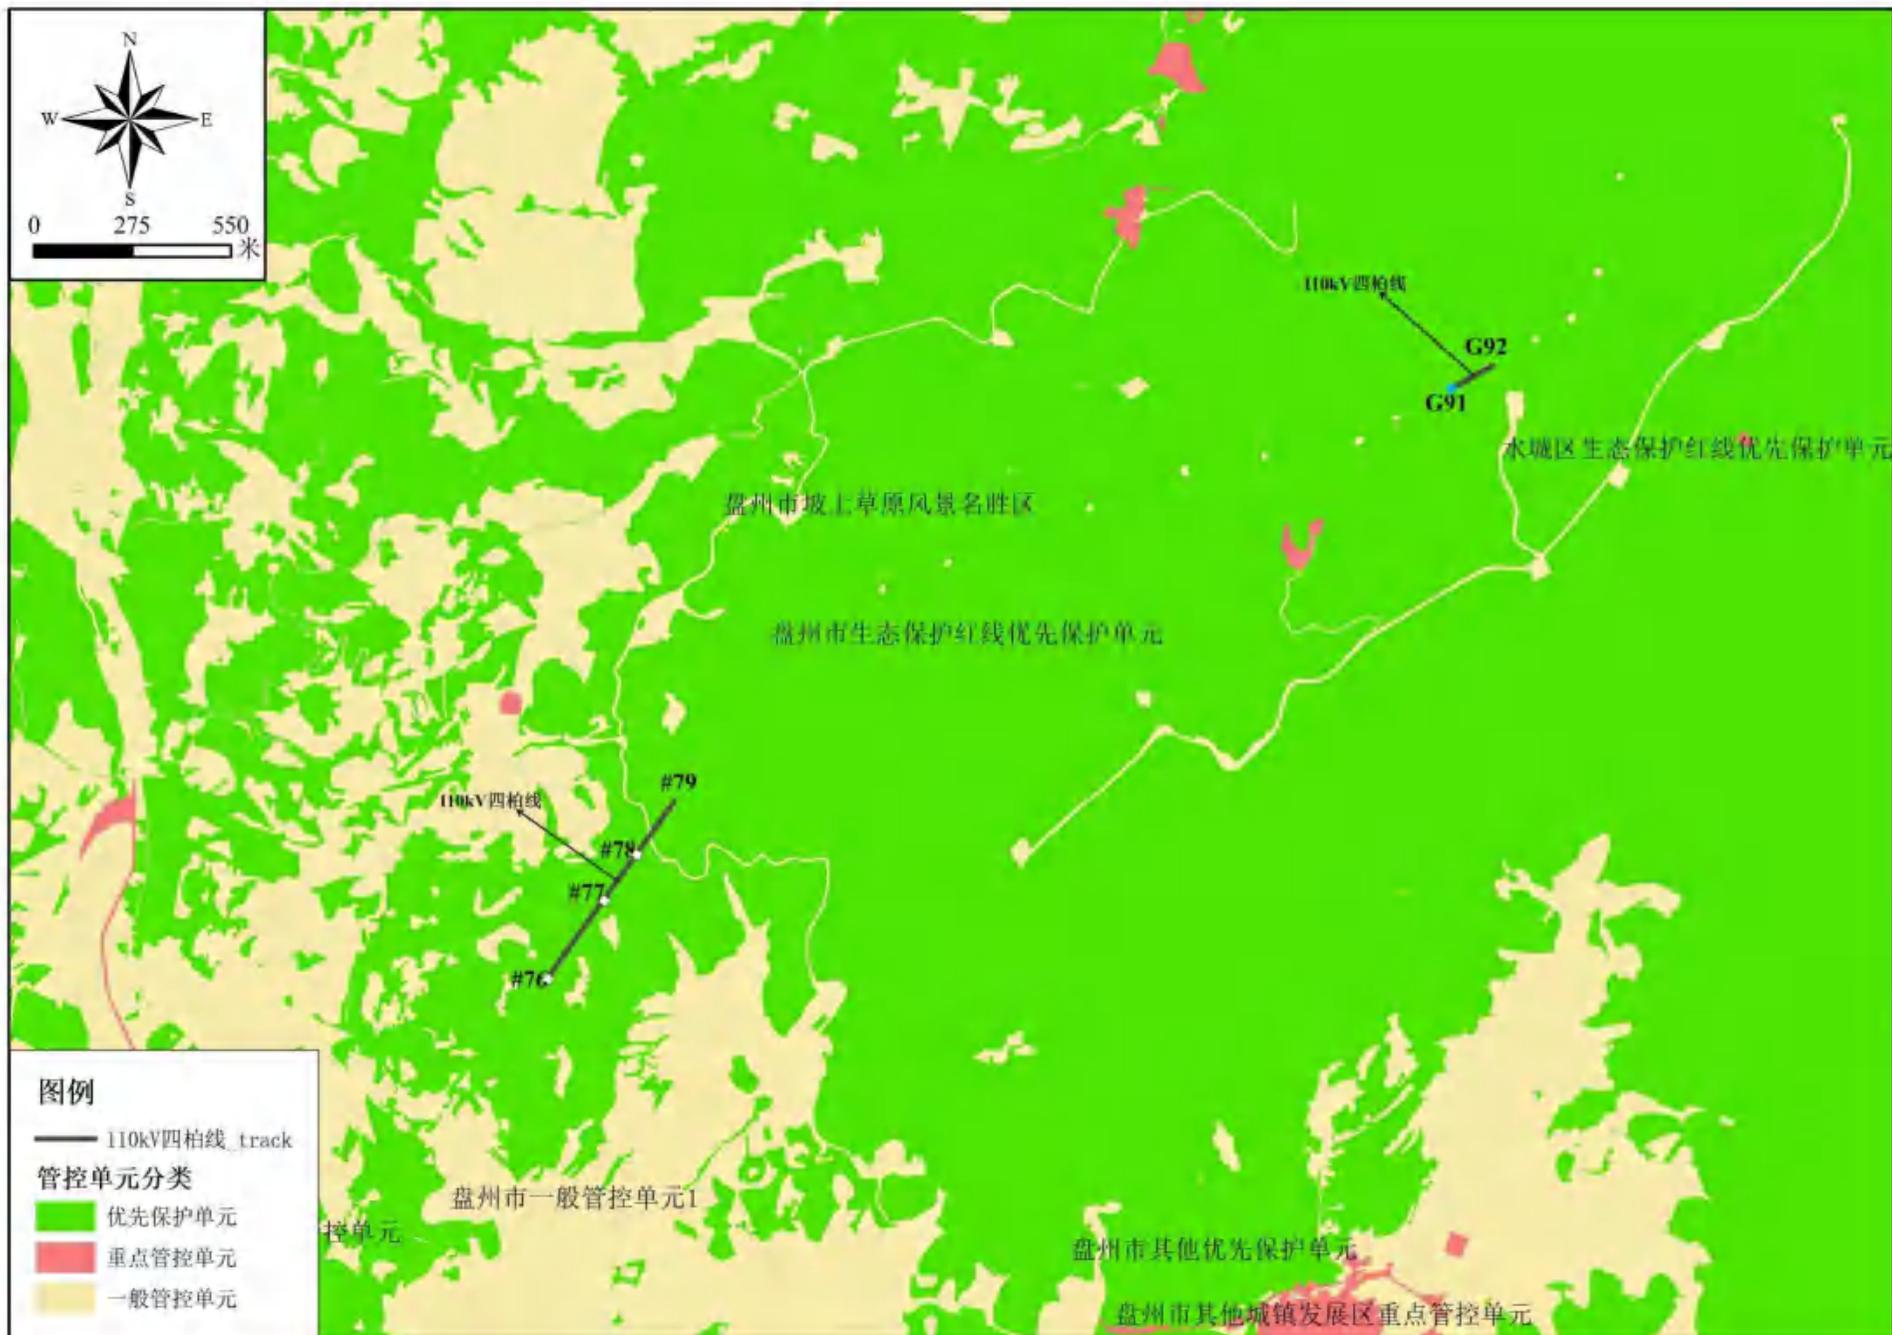
附图4 本项目与六盘水市“三线一单”管控单元位置关系图

经与六盘水市“三线一单”分区管控单元分布图叠图分析（见附图4），本项

1、核实完善“与生态保护红线的符合性分析”内容，该条目下的工程建设内容叙述不完整，即未说清楚在生态保护红线内拆除重建的杆塔数量和减少 1 基杆塔的建设方案；根据附图 4，项目涉及盘州市和水城区的生态保护红线，应核实项目是否涉及水城区“三线一单”分区管控单元，如涉及，应补充相关符合性分析内容。

序号	专家意见	修改情况	修改位置
耿康华			
1	核实完善“与生态保护红线的符合性分析”内容，该条目下的工程建设内容叙述不完整，即未说清楚在生态保护红线内拆除重建的杆塔数量和减少1基杆塔的建设方案；根据附图4，项目涉及盘州市和水城区的生态保护红线，应核实项目是否涉及水城区“三线一单”分区管控单元，如涉及，应补充相关符合性分析内容。	已补充完善本项目在生态保护红线内的工程内容，经核实，盘州市生态保护红线划分时已将部分塔基占地位置从生态红线内删除，因此G92号杆塔不涉及生态保护红线，G91号杆塔处为生态保护红线，本次施工将G91、G92号杆塔拆除后在原塔基处进行重建，因此不涉及新开辟走廊及新增永久占地；其中#78~#79段78和79号杆塔均不涉及生态保护红线，本次79号杆塔保持不变，仅更换导、地线，见P3。 已核实，本项目110kV四柏线G92号塔距水城区边界范围线最近距离约850m，因此不涉及水城区“三线一单”分区管控单元。	P3
2	项目有3基杆塔原址拆除重建，应细化原有杆塔基础拆除后的废建筑材料的处置方式和最终去向，塔基位于风景名胜区内，为保护风景区原始地貌，基础开挖产生的无法完全回填的多余土石方宜外运处置，不在施工现场堆存，基础废料也不宜在现场进行破碎和堆存。	已细化原有3处杆塔基础拆除过程中产生的废建筑材料，对本项目塔基拆除和开挖时产生的土石方进行筛选，土方分别在各塔基占地范围内就地回填严实、综合利用，塔基施工剥离表土集中堆放，施工结束后用于周边植被恢复。开挖产生的石块、废旧水泥块等建筑垃圾不在风景名胜内存储，及时运输至风景名胜外进行破碎，在运输过程中应进行密封运输，避免运输过程中车辆颠簸导致碎石料的滑落，进而造成对周边环境的污染问题，见P61。	P61
3	声环境质量现状评价，应补充监测布点图。	已补充噪声现状监测布点图，见P42图3-4。	P42图3-4
4	架空线路的声环境评价范围应为边导线地面投影外两侧各50m的带状区域。	根据《环境影响评价技术导则 输变电》（HJ24-2020），4.7.3声环境影响评价范围“架空输电线路建设项目的声环境影响评价范围参照表3（架空线路电磁环境影响评价范围）中相应电压等级线路的评价范围”，本项目为110kV输电线路，电磁环境评价范围为边导线地面投影外两侧各30m的	/
