建设项目环境影响报告表

项目名称： 110kV 四柏线防冰加固工程

建设单位（盖章）： 贵州电网有限责任公司六盘水供电局

编制日期： 2025 年 6 月

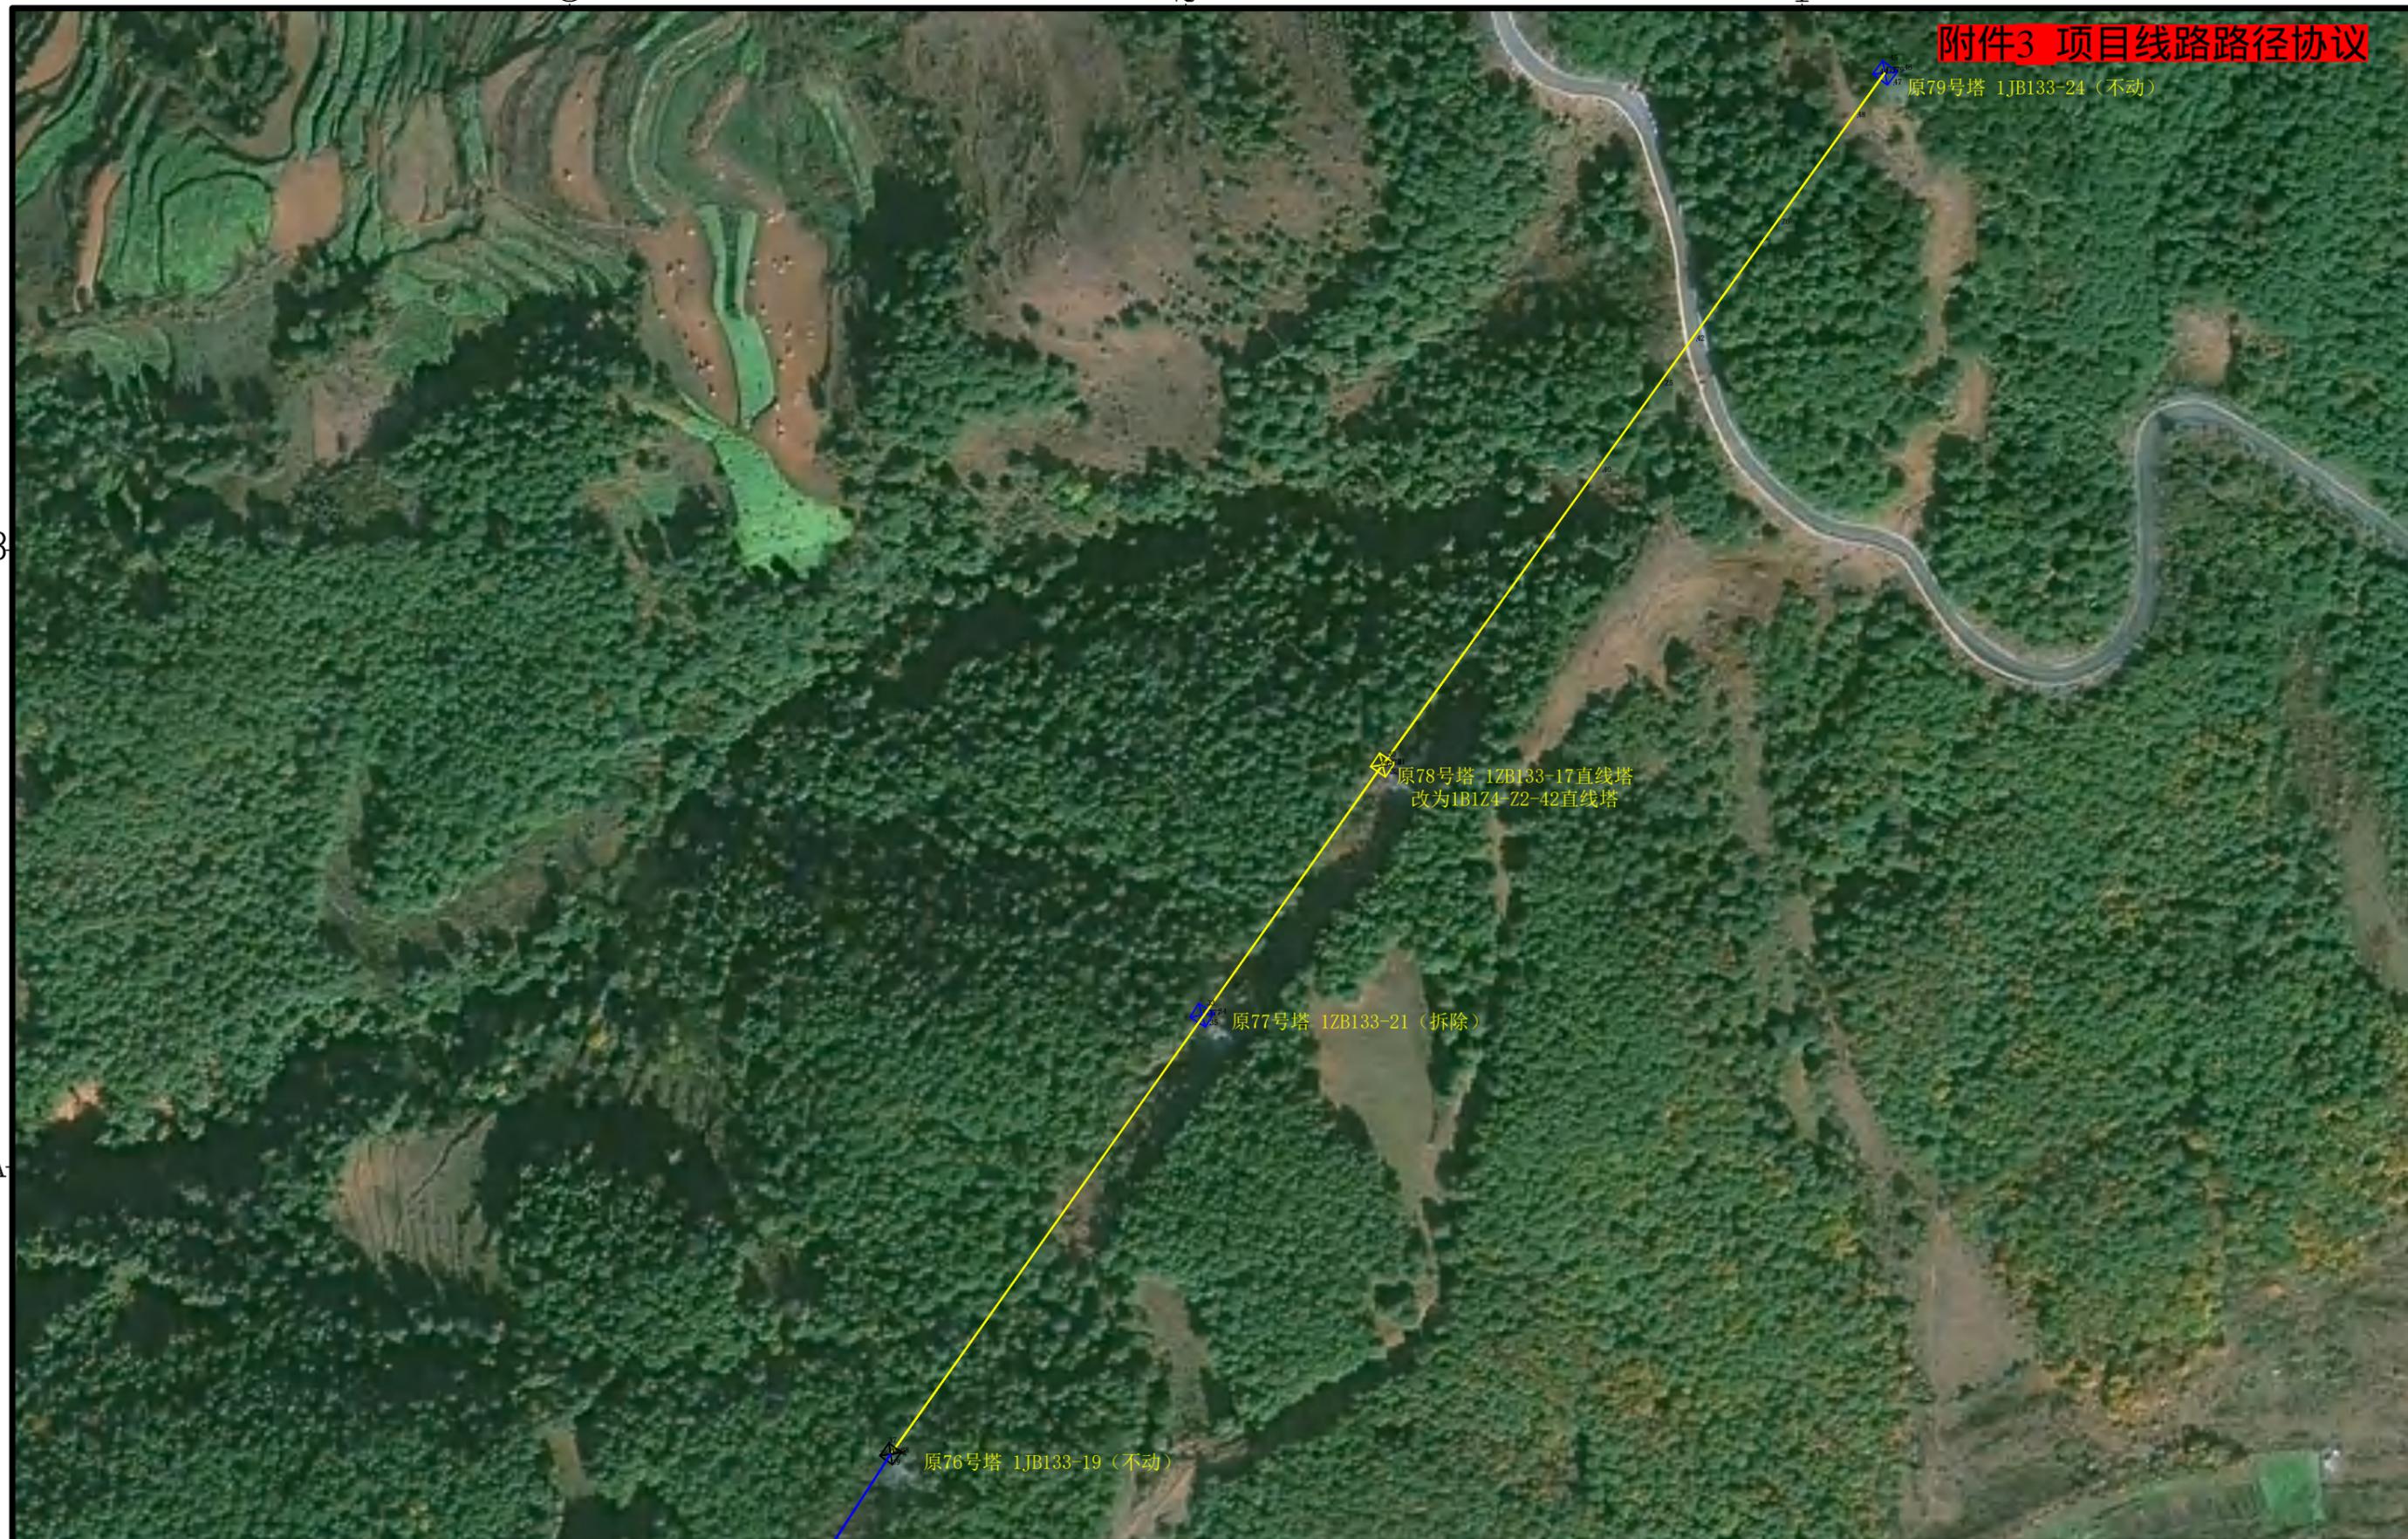
黔南都能开发有限公司				110kV四柏线防冰加固工程	施工图设计
批准		设计			
审核		制图			
校核		比例			
		日期		图号	DNKF-110kVSBXKBGZ-ZH01SS-02

说明：
 本工程为110kV四柏线防冰加固工程，因该线路77号塔和78号塔为直线塔，因受地形影响，78号塔位于地形高处，而77号和76号塔为连续下山档，在出现严重覆冰气候情况下，78号塔将出现绝缘子向大号侧偏移，导致绝缘子经常被铁塔横担和导线挤压破裂情况发生，致使线路无法正常运行，故本次改造将78号塔改为耐张塔，以解决以上问题。
 本次改造拆除直线塔2基，新立直线塔1基，因改造后导线长度不够，故需更换76号-79号塔间导线及OPGW光缆0.61km，原线路导线为LHBGJ-210/35钢芯铝合金绞线，因南方电网品类优化目录中无该导线，故建议采用JLHA1/G1A-240/30钢芯铝合金绞线代替，地线为JLB20A-100铝包钢芯铝绞线，光缆为OPGW-24B1-100光纤复合地线，在76号塔和79号塔上安装OPGW中间接续盒各1套。

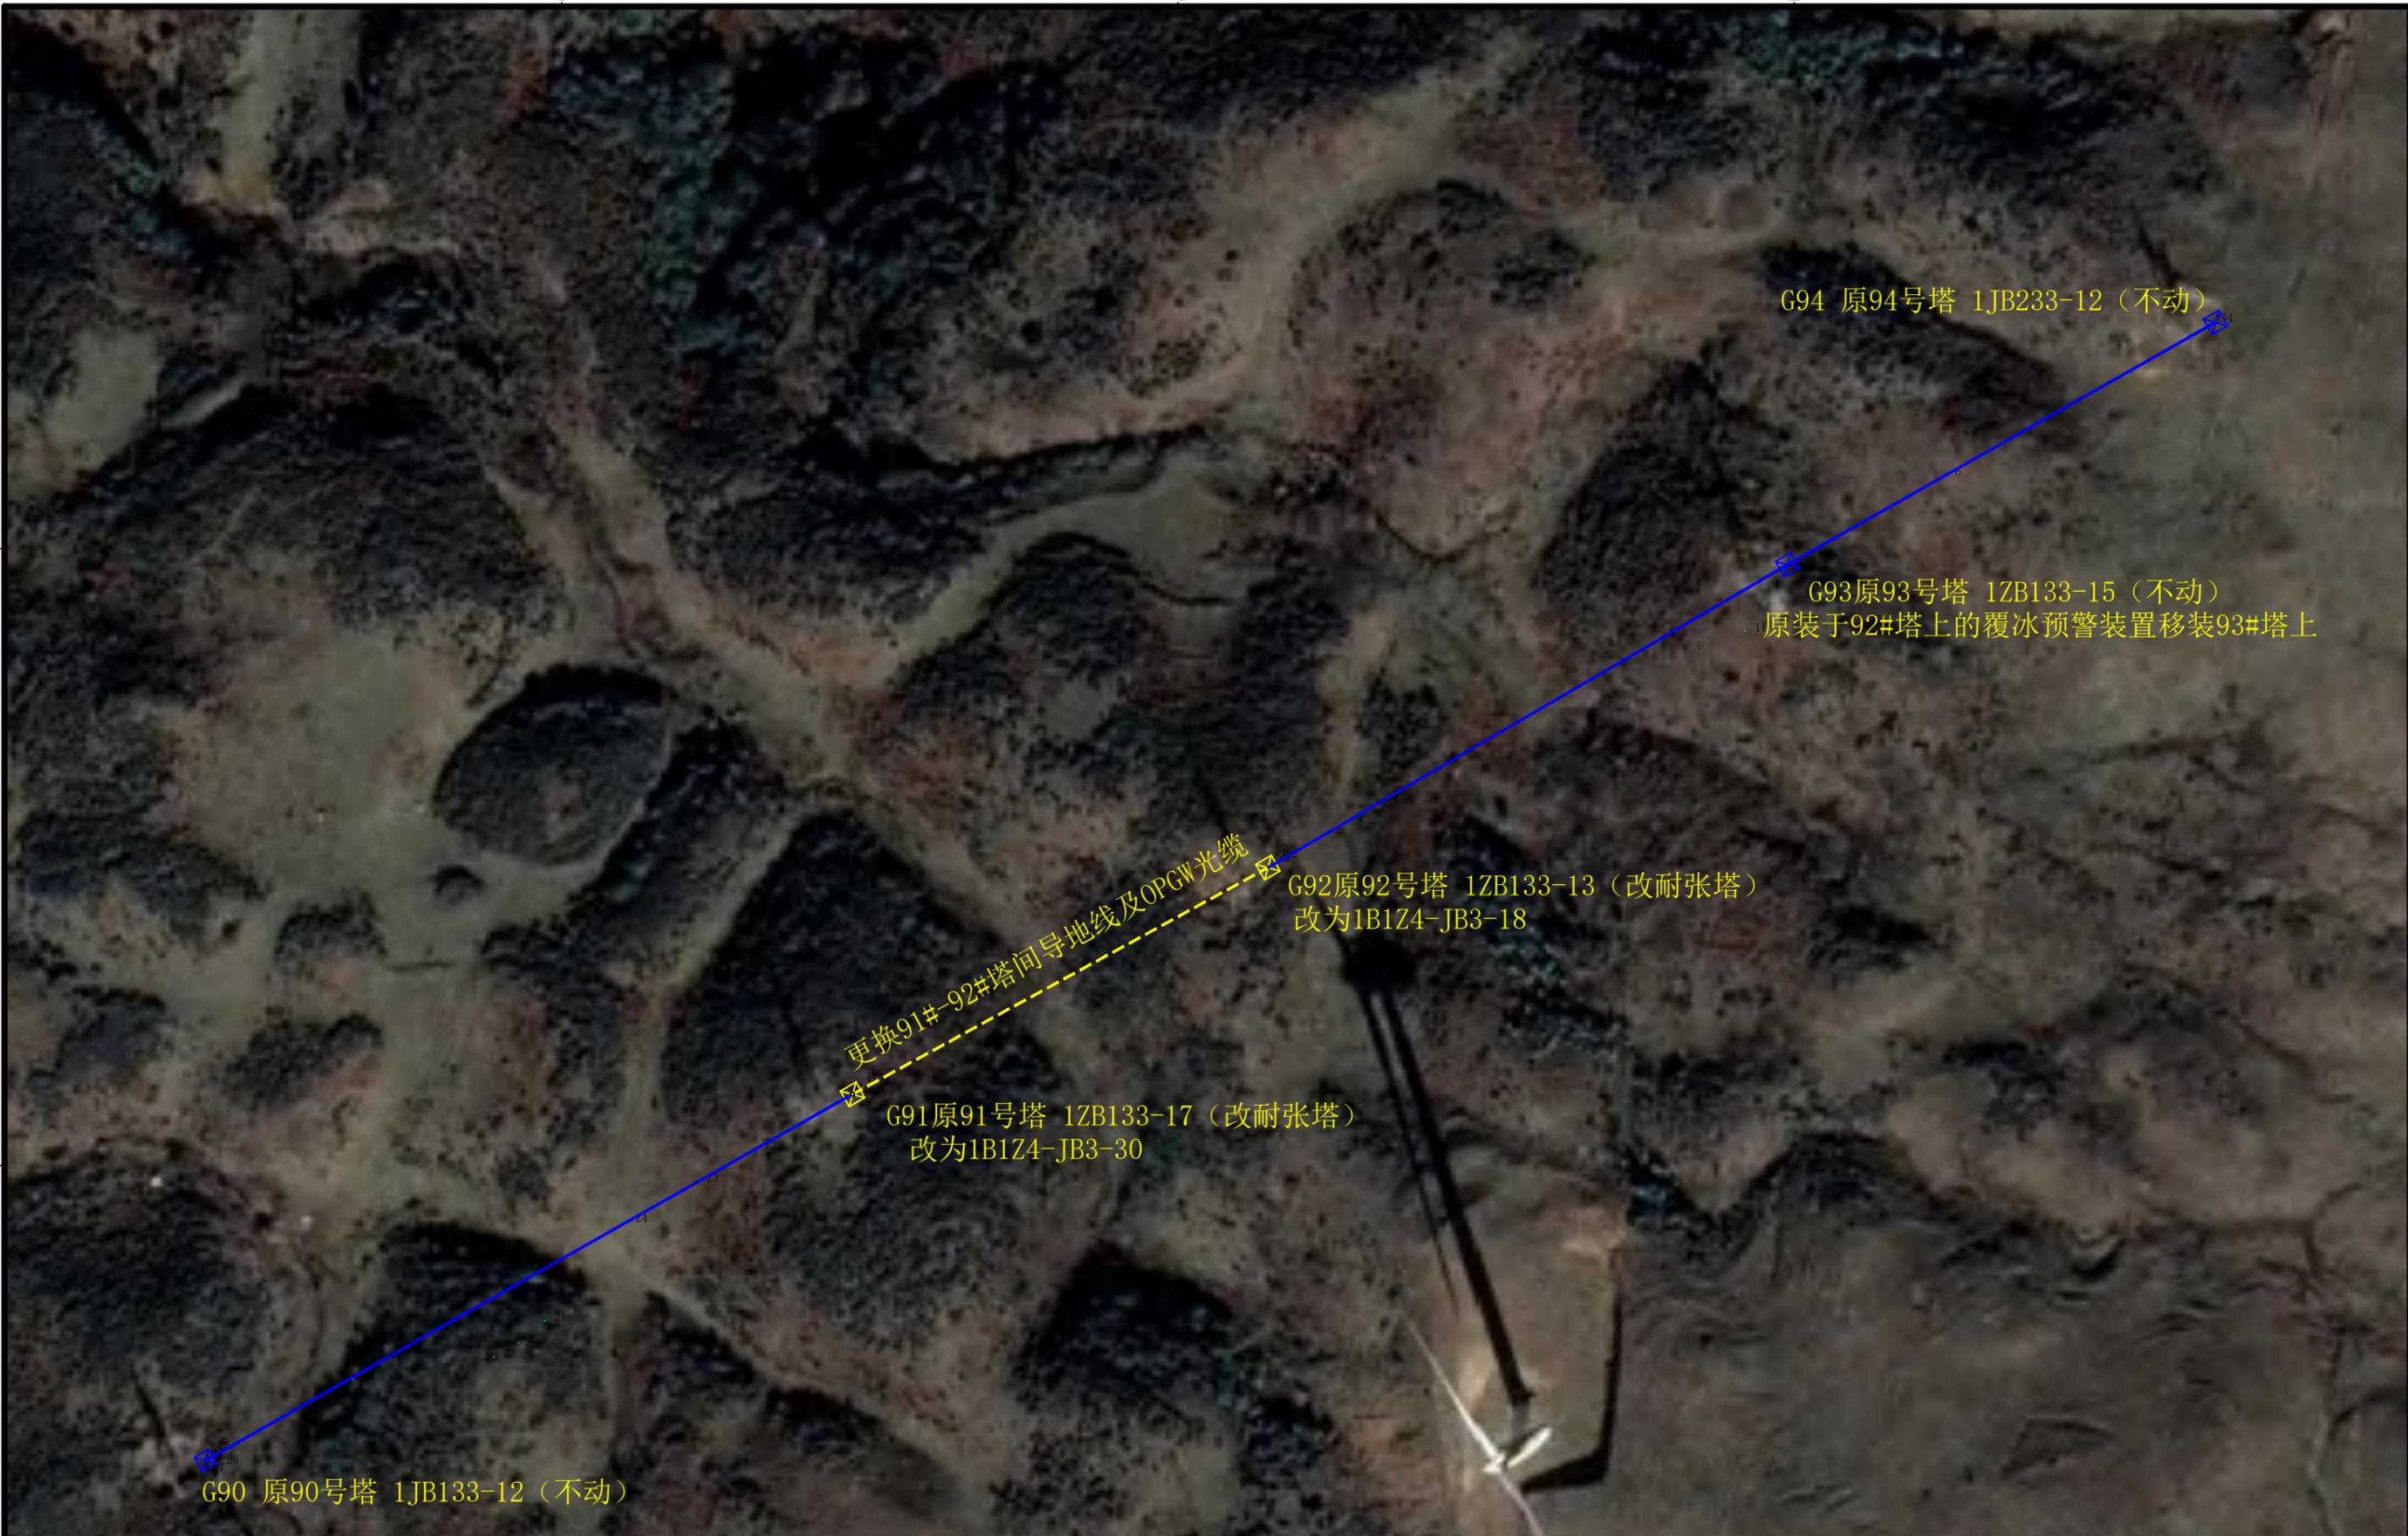
黔南都能开发有限公司				110kV四柏线防冰加固工程	施工图设计
批准		设计			
审核		制图			
校核		比例			
		日期		图号	DNKF-110kVSBXKBGZ-ZH01SS-01

说明:
 本工程为110kV四柏线防冰加固工程，因该线路91号塔和92号塔为直线塔，因受地形影响，91号塔和92号塔位于地形高处，而91号-94号塔为连续上山档，在出现严重覆冰气候脱冰情况下，91号塔和92号塔将出现绝缘子向小号侧偏移及向上跳跃情况，导致绝缘子经常被铁塔横担和导线挤压破裂情况发生，致使线路无法正常运行，故本次改造将91号塔和92号塔改为耐张塔，以解决以上问题。
 本次改造拆除直线塔2基，新立耐张塔2基，因改造后导线长度不够，故需更换91号-92号塔间导线及OPGW光缆0.12km，原线路导线为LHBGJ-210/35钢芯铝合金绞线，因南方电网品类优化目录中无该导线，故建议采用JLHA1/G1A-240/30钢芯铝合金绞线代替，地线为JLB20A-100铝包钢芯铝绞线，光缆为OPGW-24B1-100光纤复合地线，在新立91号塔和新立92号塔上安装OPGW中间接续盒各1套，原安装于92#塔上的覆冰检测装置移至93#塔上安装。

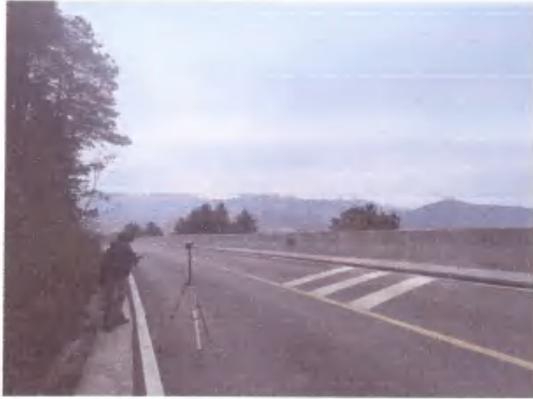
110kV 四柏线#78~#79 段塔间现状测点 #1 (距#79 号塔 110m, 线高 18m) 工频 电磁场检测

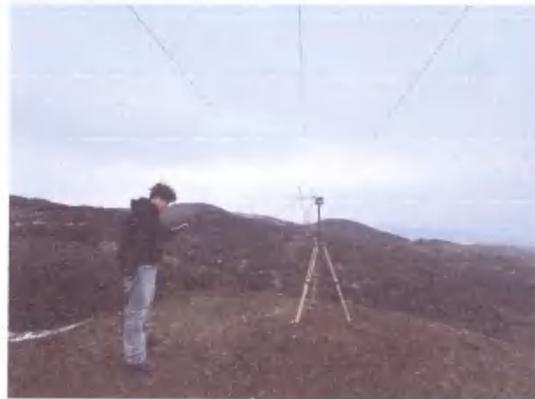
110kV 四柏线 G91~G92 段塔间现状测点 #2 (距 G91 号塔约 18m, 线高 14m) 工频电磁场检测

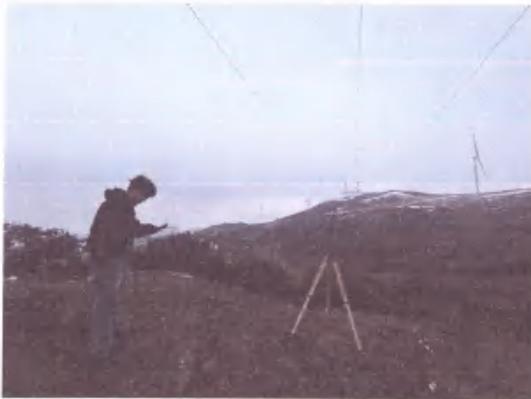
110kV 四柏线 G91~G92 段塔间现状测点 #3 (距 G92 号塔约 15m, 线高 14m) 工频电磁场检测

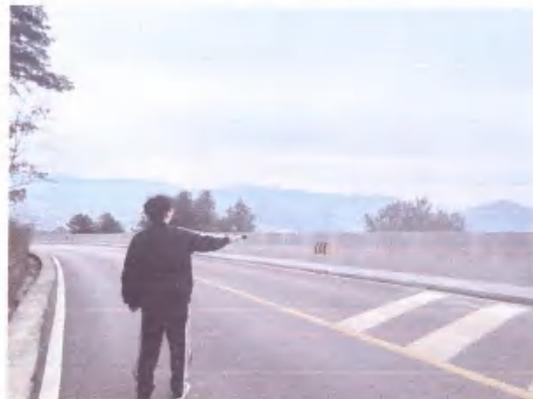
110kV 四柏线#78~#79 段塔间现状测点 #1 (距#79 号塔 110m, 线高 18m) 噪声 检测

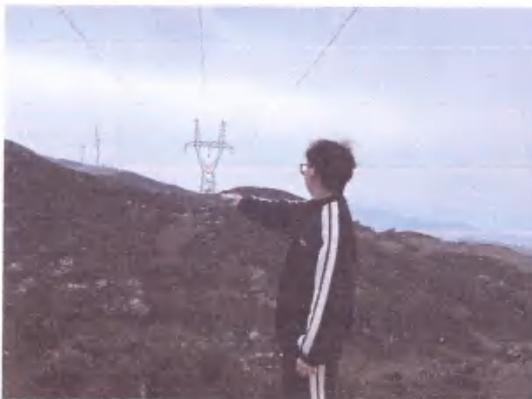
110kV 四柏线 G91~G92 段塔间现状测点 #2 (距 G91 号塔约 18m, 线高 14m) 噪声检测

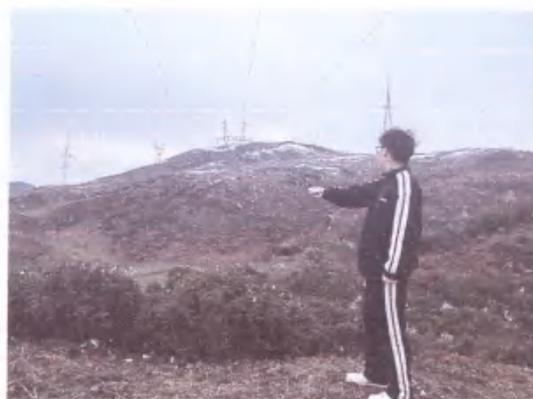
110kV 四柏线 G91~G92 段塔间现状测点 #3 (距 G92 号塔约 15m, 线高 14m) 噪声检测
